2003年宮城県北部連続地震における鳴瀬町浜市地区 の液状化調査報告

東北学院大学工学研究科土木工学専攻 金原瑞男 苅場悠佑
環境土木工学科 飛田善雄 山口晶

キーワード: 液状化, 噴砂, 沈下・浮上がり

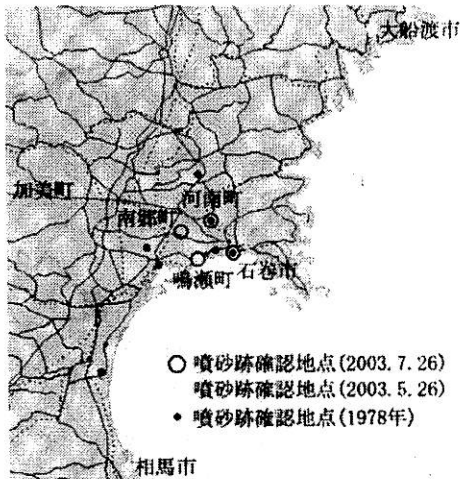
図-1 7月26日地震の噴砂地点¹⁾

なお、液状化被害に関していえば、7月26日宮城県北部地震では、宮城県石巻市、鳴瀬町、矢本町、河南町、及び南郷町において噴砂跡が確認された。図-1に7月26日宮城県北部地震後に液状化の痕跡(噴砂跡)が確認された地点を示す。なお、宮城県沖地震(1978)及び5月26日地震の噴砂跡が確認された地点も同図に示した。ただし、液状化被害としては、護岸の沈下や移動等が確認されたがいずれも補修等によって使用可能であり、全体的な被害としては大きいものではなかった。

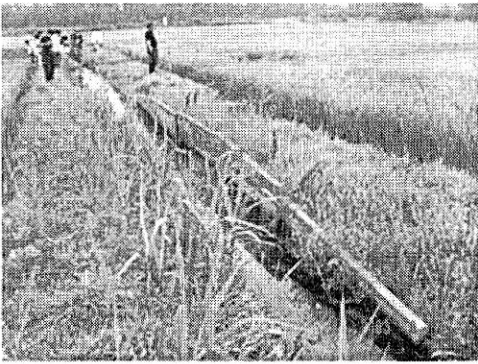
図-4 調査地点

調査地点の中央部をほぼ南北にはしるU字溝では液状化が原因と思われる沈下と浮き上がりの上下変動が見られた。図-4にU字溝の沈下と浮き上がりの写真を示す。浮き上がりが大きいU字溝では、U字溝の底面と水面がほ

ば同程度の高さとなっており、沈下が大きいところではU字溝全体が噴砂によって噴出したと思われる砂に完全に埋没していた。なお、目視した範囲で、U字溝の横（東西）方向のずれは見られなかった。U字溝の沈下・浮き上がりの激しい付近では噴砂跡が見られ、これらの被害が液状化によるものであると推定される。
